PNRR – M5. C2. I2.3  
PROGRAMMA INNOVATIVO QUALITÀ DELL'ABITARE  
Progetti PINQUA – “Prà-Palmaro”

*Villa De Mari: recupero con realizzazione alloggi di co-housing, spazi per eventi e riqualificazione parco pubblico - Int. 3*

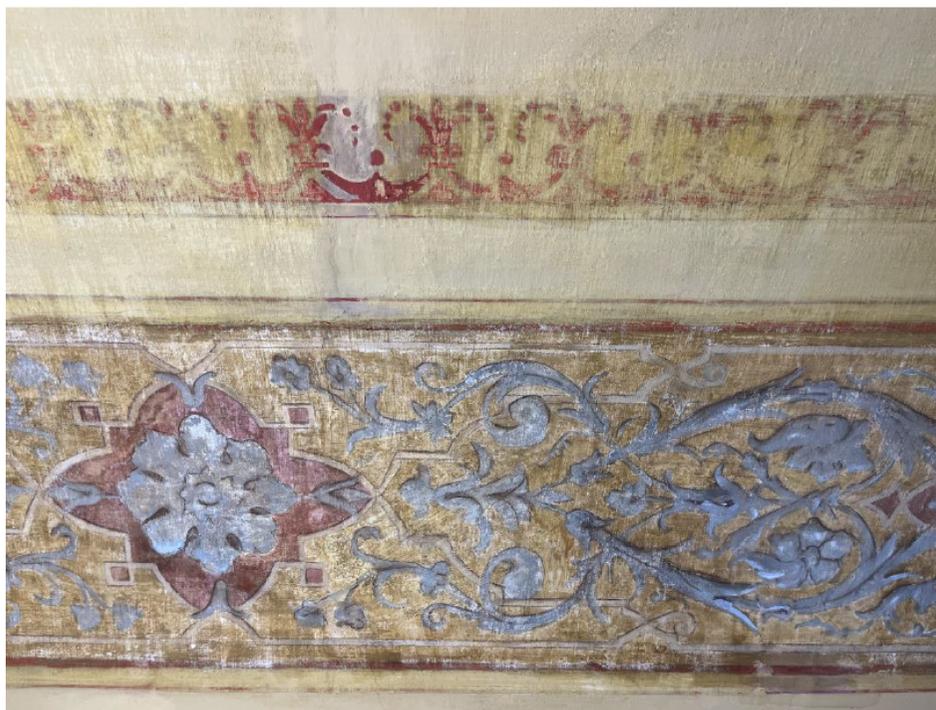
*Ripresa pittorica fascia decorative stanza C P.1*

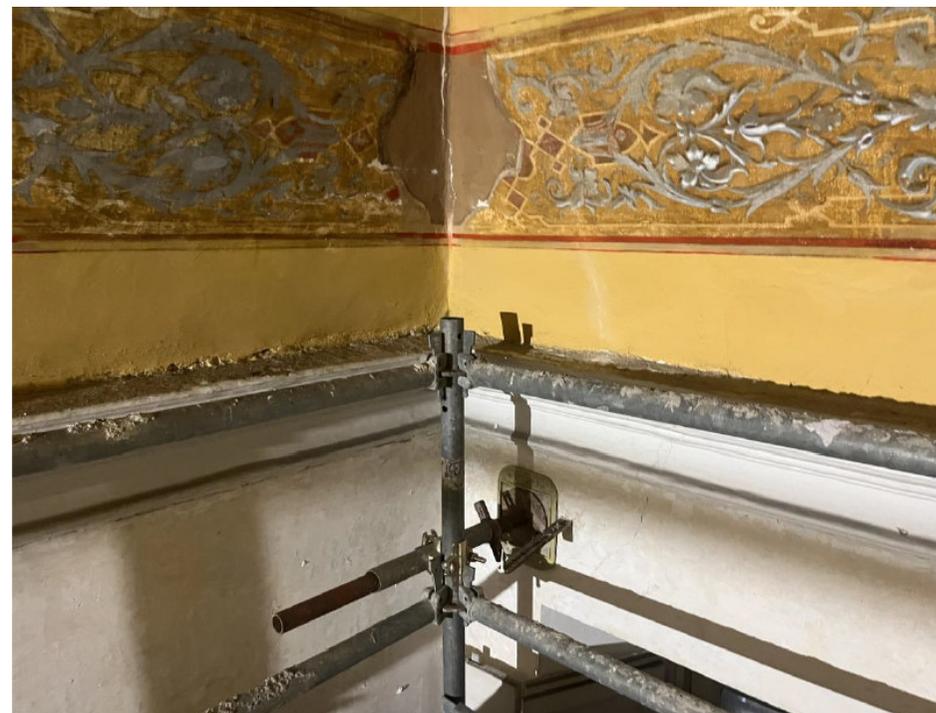
*Ripresa pittorica fascia decorative stanza C P.1*

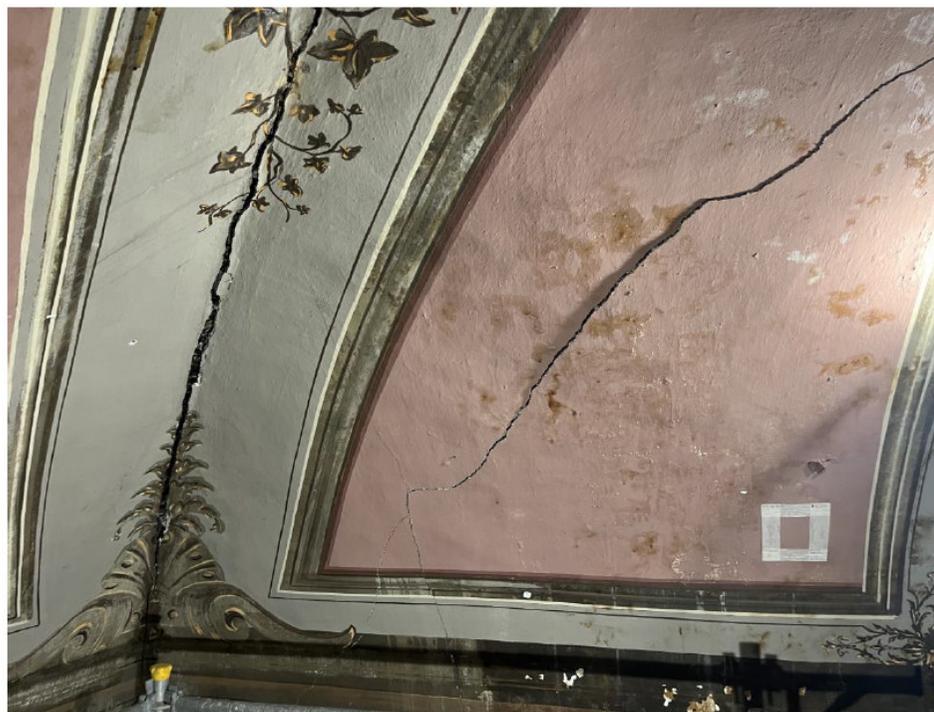
*Dettaglio fessurazione della volta della stanza D, zona sud -ovest*

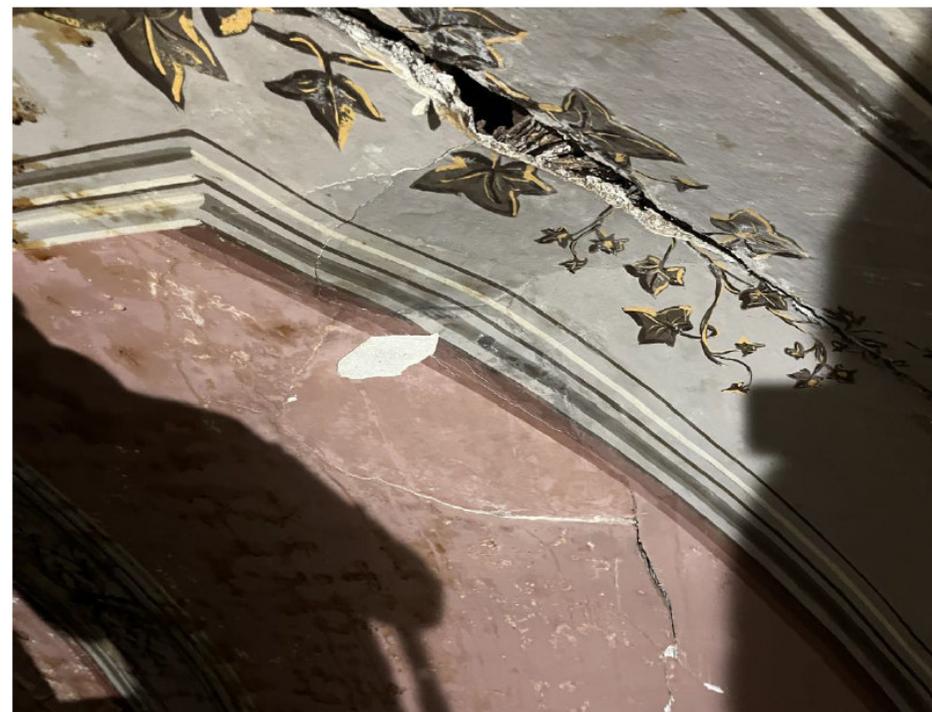
*Dettaglio fessurazione della volta della stanza D, zona sud - est*

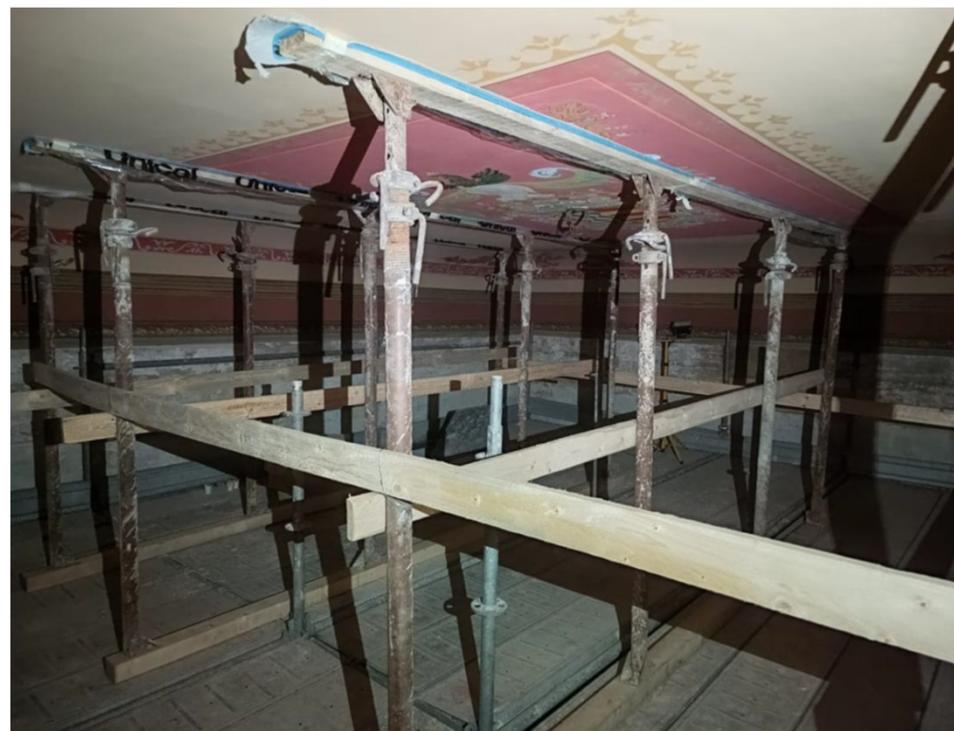
*Puntellamento dell'intradosso della volta stanza B – P1*

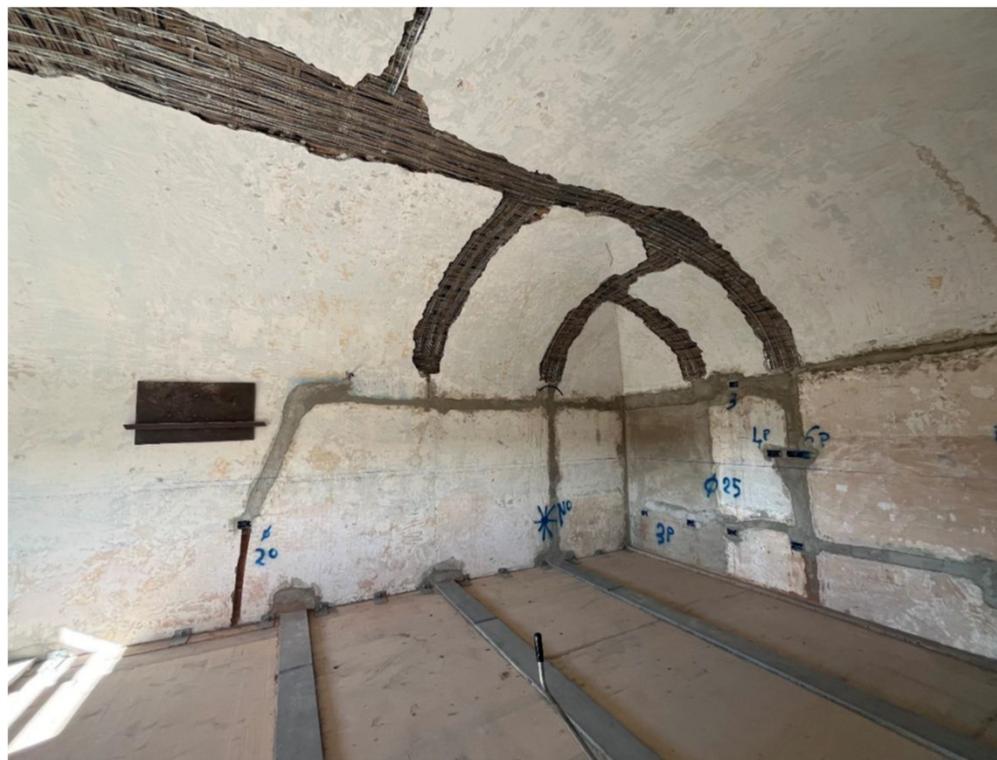
*Rete porta-intonaco nelle lesioni presenti sull'intradosso delle volte – P2*

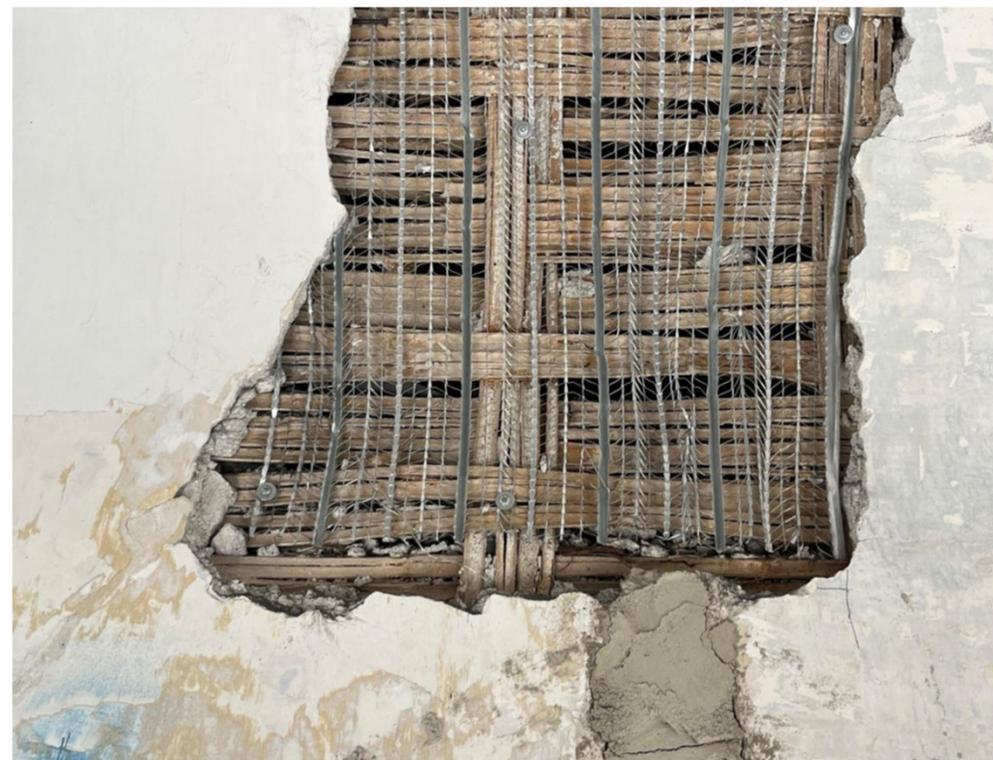
*Dettaglio del risanamento delle lesioni con la rete porta-intonaco – P2*
